Eine Begehung mit großen Herausforderungen Der Wiesensammler in Saarbrücken

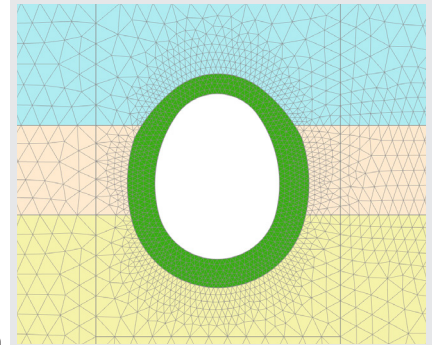
Anhand durchgeführter FEM-Berechnungen konnte der untersuchte Wiesensammler als standsicher eingestuft werden. Mit diesem Ergebnis kann der ZKE nun ohne Zeitdruck über eine kosten- und nutzenoptimierte Sanierung nachdenken.

Abbildung 1: Ausschnitt des FEM-Netzes (Profil 1600/2000)
