Eine Begehung mit großen Herausforderungen Der Wiesensammler in Saarbrücken

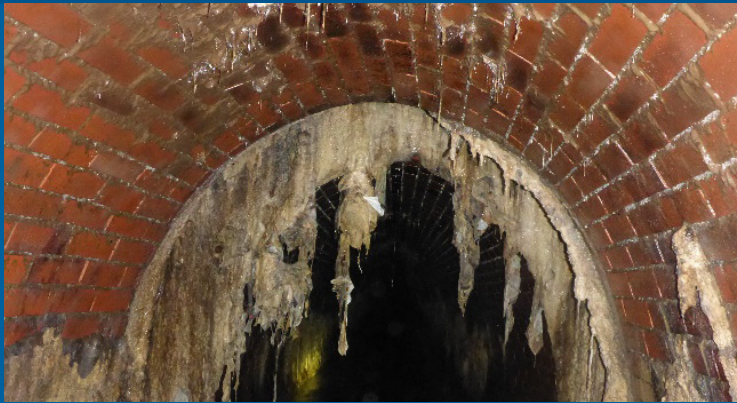
Neben den bereits bekannten Inkrustationen wurden viele durch Ablagerungen verschlossene Stützen, korrodierte Steigeisen und Bereiche mit ausgewaschenen Fugen festgestellt. Aber auch Abschnitte ohne nennenswerte Schäden wurden aufgenommen. Das Klinkermauerwerk weist erfreulicherweise nahezu keine Korrosion auf und ist in Anbetracht seines Alters von fester Struktur.
